Skibotn — markeds plass og landsby

Av kulturvernkonsulenten i Troms, Ingebjørg Hage

Byggeskikk på markedsplassen — sammendrag for perioden 1800-1940

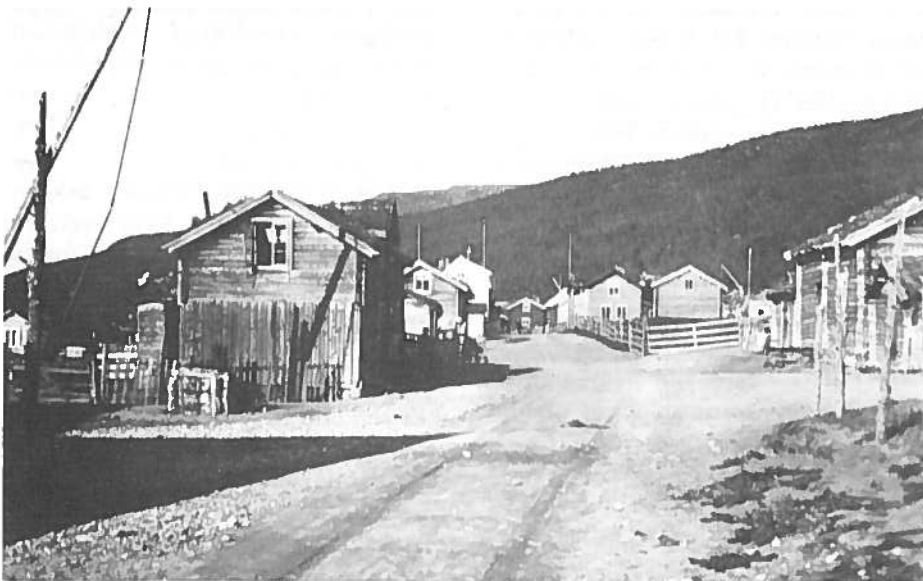
Bildet viser «Gata» på Markeds plassen ca. 1930. Til venstre ser vi en av de karakteristiske vippebrønnene. Langs venstre side av gata har vi Nordbye-huset, Jakob Seppolas smie og våningshus og «Hotellet». For enden av gata skimtes Rasch/Georgsens bårstue, videre har vi på høyre side Erik Seppolas hus, Pohjanen-stua og Tomas og Ida Johnsens stue.

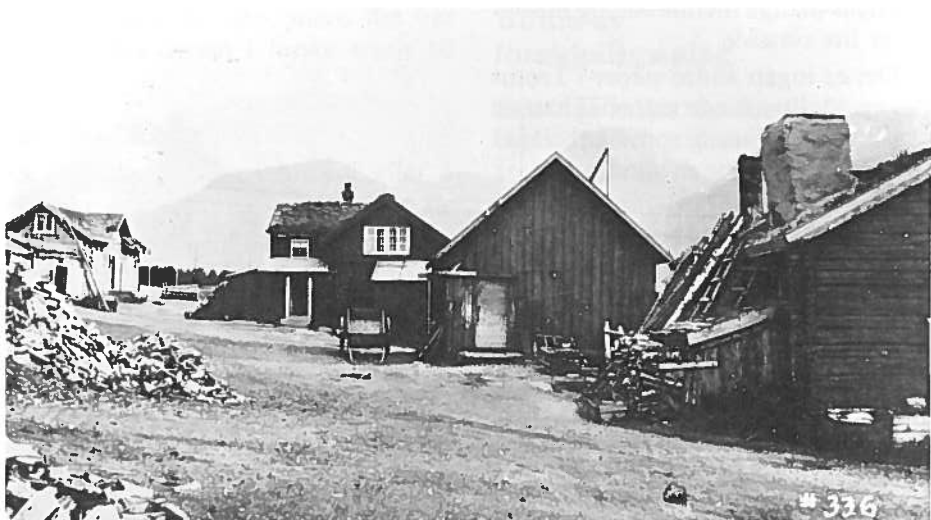
Øvre del av Markedsplassen med fra venstre Ole Kristiansen/Tiller Hansens våningshus (som ble brukt som lærerbolig), Koths bakeri og Rasch/Georgsens «storsjå» og bårstue.

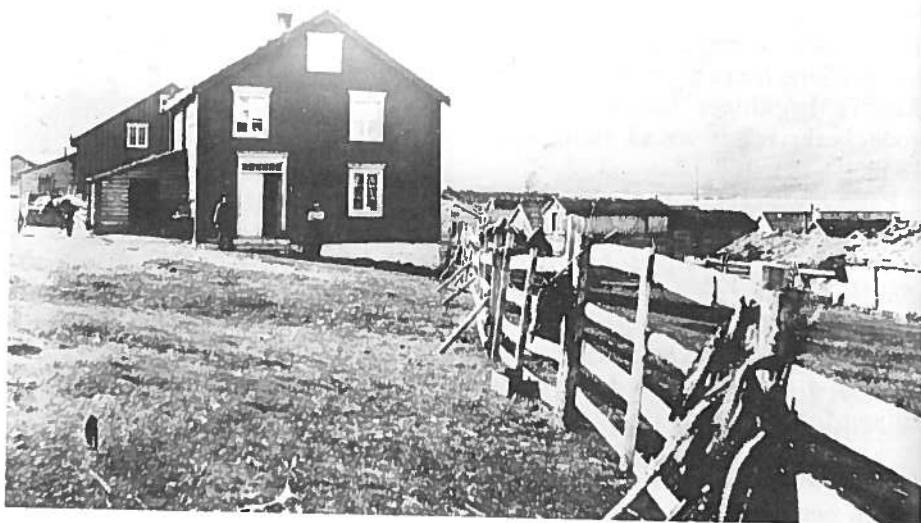
Nordre del av markedsplassen med Rasch-gården og Henrik Seppolas våningshus. Markedsbuene på sletta nedenfor.

Karakteristiske trekk for husa på Markedsplassen var at de var små og lave. Ser vi på et fotografi av stedet fra ca. 1910 er det bare Rasch-gården med våningshus og fjøs/låve som rager opp over de andre, både i høyde og omfang. Ser vi på fotografier fra 1930-åra er det samme tilfelle, men nå har man også «hotellet» som stikker opp over de andre taka.

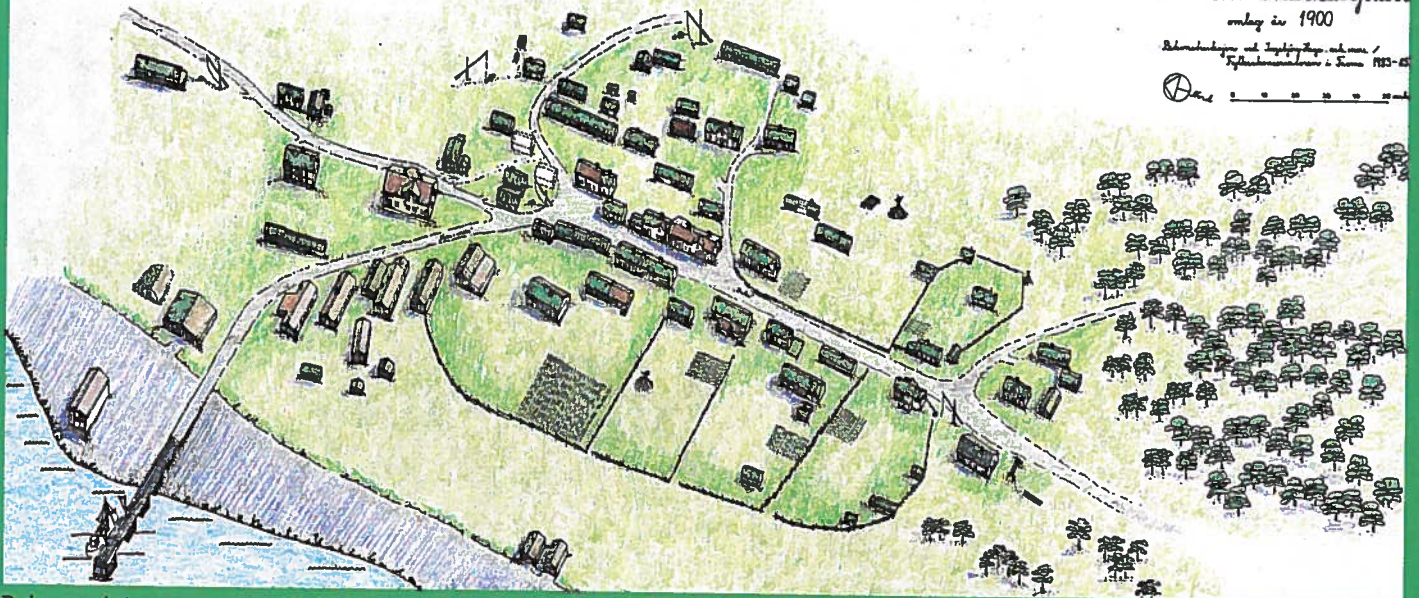
Rekonstruksjonstegning av Markedsplassen som den var ca. 1900. Anrkelig var der flere hus, men vi vet ikke hvor de sto.

Det ble i 1867 i forbindelse med en branntakst på stedet laget et grunnriss der alle bygningene var tegnet inn. Dette grunnrisset eksisterer ikke nå. Det har heller ikke latt seg gjøre å finne andre eldre grunnriss av Markeds plassen. Det eldste kart man har er laget i 1946 av Finnmarksoppmålingen.

Det er ikke mulig å anslå hvor mange bygninger av forskjellig slag det har vært på Markeds plassen i forrige århundre, og heller ikke nøyaktig hvor de stod de man vet om. På rekonstruksjonstegninga er de bygningene med som man utifra

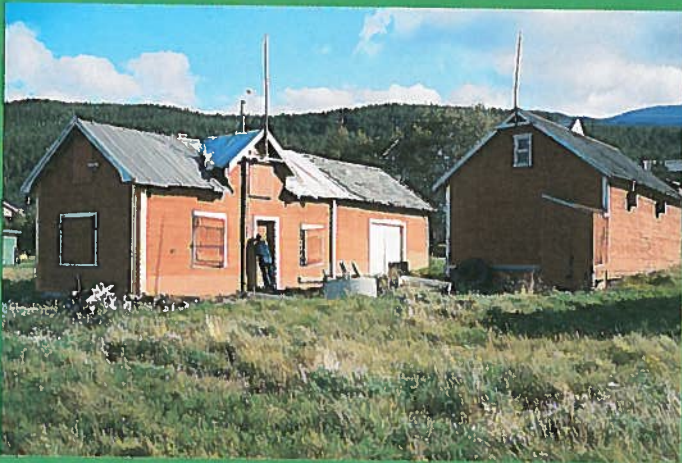
Aune-buene på Markedsplassen. Dette er de eneste bevarte markedsbuene i det nordligste Norge, Sverige og Finland. De er nå under istandsetting.

Bu nr.1 er den nordligste og har samme planform som de gamle markedsbuene. Den består av en lafta del som inneholder krambu og kammers med søveloft over, og en del i stolpekonstruksjon som ble brukt som lagringsplass for varene.

Bu nr. 2 er mindre og yngre enn nr. 1 og er bygd i bindingsverk som er fylt med sagflis. Den ble brukt

som lager (pakkbod) i kjøtthandelen. Denne bua erstattet ei eldre bu som stod på samme sted. Aunebuene er nå under istandsetting.

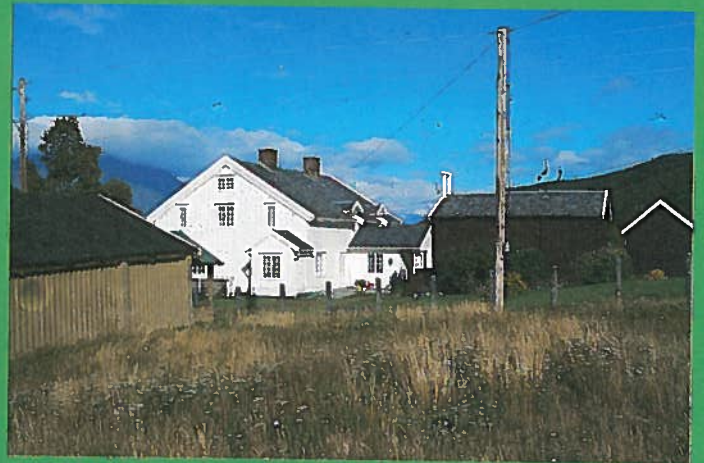
Rasch-gården som den står i dag med det gamle posthuset, våningshuset og stabburet.

Våningshuset er et stort lafta hus i 1 1/2 etasje med ark mot sjøen. Det er panert med stående kledning og har «rokokkovinduer». Taket er tekt med skiferstein. Huset er bygd ca. 1840, er godt vedlikeholdt og brukes som bolig-hus.

Stabburet er bygd i laftekonstruksjon med bakre del i sjelerverk/-stolpekonstruksjon. Taket er tekt med skiferstein. På stabburet hang det ei stor matklokke som Erkki Seppola hadde støpt. Den ble borte under evakueringa.

Vedsjåen er bygd i stolpekonstruksjon med lafta gavletrekanter. Den har to rom og taket er tekt med bølgeblikk. Både stabburet og vedsjåen er antakelig bygd på attenhundretallet.

Det gamle posthuset har vært brukt til både posthus, skole og arrestlokale. I branntakstbeskrivelsene på attenhundretallet ble det beskrevet som «nedre borgstue».

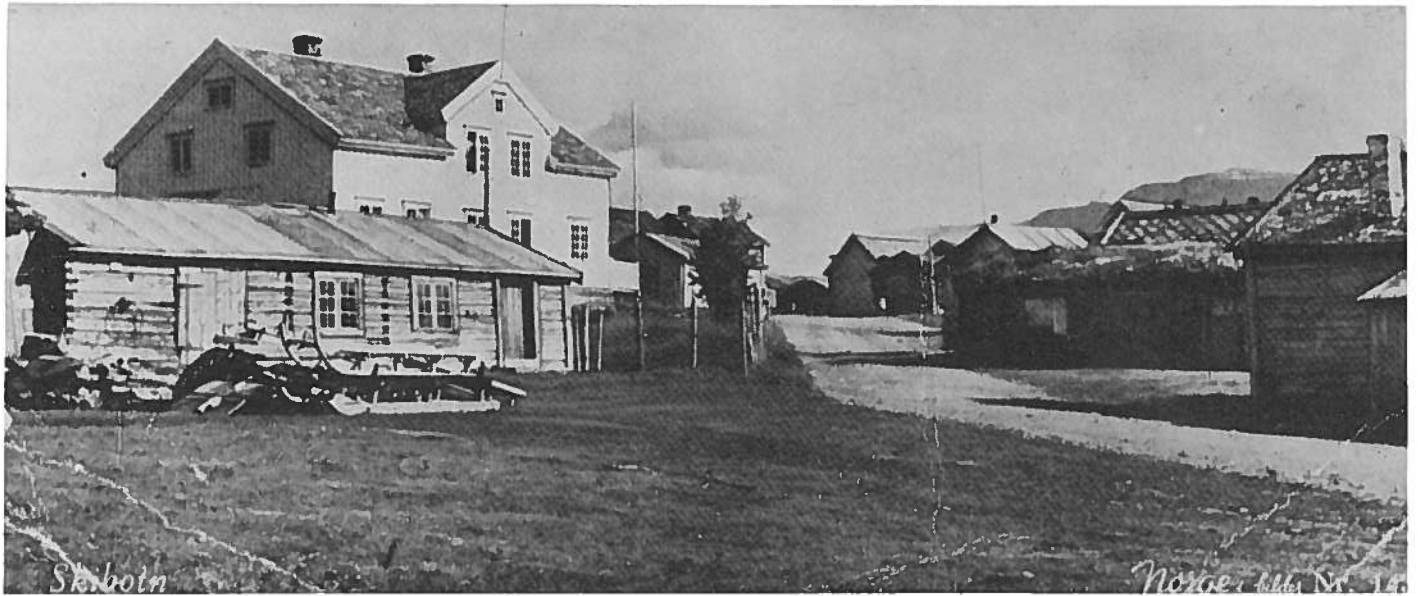
På øversiden av «Fjærveien» ligger den kvitmalté staselige Rasch-gården, på nedsiden ligger de gamle markedsbuene på rekke og rad.

«Fjærveien» gikk fra «Gata» og ned til sjøen der båtene lå opptrekk på stranda. Fjærveiens endepunkt var kaia. Langs veiens øvre side lå Rasch-gården med alle sine hus. Langs den nedre siden lå alle markedsbuene.
